東日本大震災における浄化槽の被害状況

H23.6.6 環境省

東日本大震災における応急処置の事例

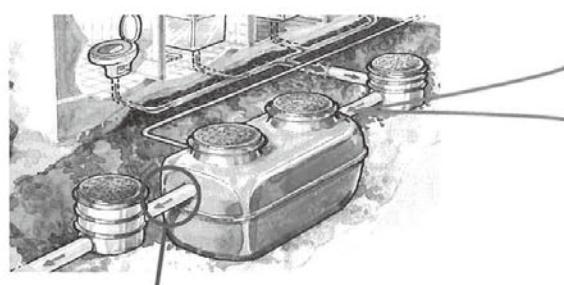
- 流入管が外れていたり、流入管や浄化槽本体周囲で水が漏れている（できれば水を流して確かめます）
不衛生な水が地下に浸透していますので、浄化槽を使用せず、保守点検業者に連絡して下さい

接続部が破損し、漏水している例

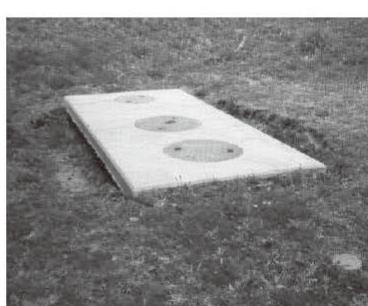
・周辺地盤の陥没により放流管接合部が破損
(応急修理が必要ないと判断される例)

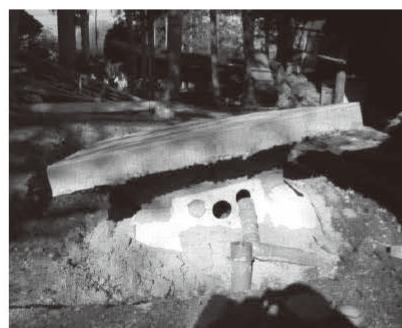
・本体の著しい浮上及び破損

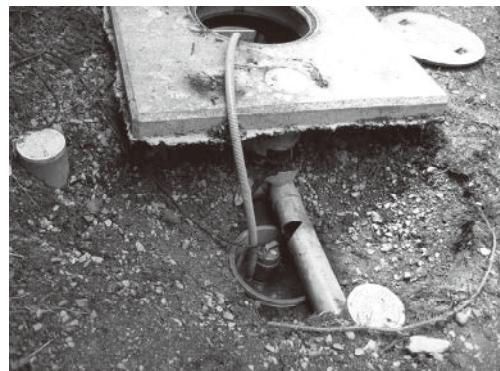
2

流入管渠の破損・漏水

応急措置として、仮設ポンプ及び仮設ポンプ升を設置した。

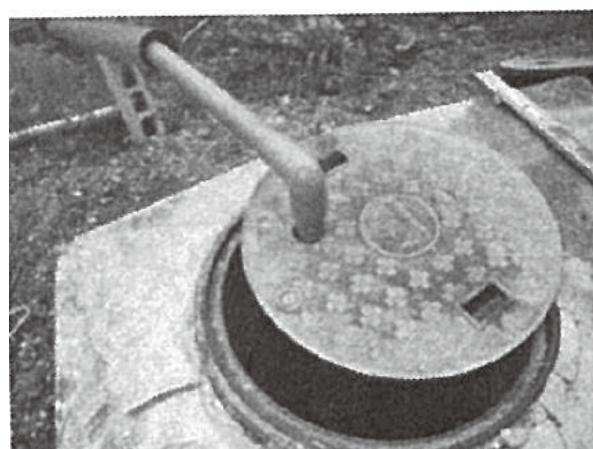
3

放流管の破損により、応急的に配管を設置した

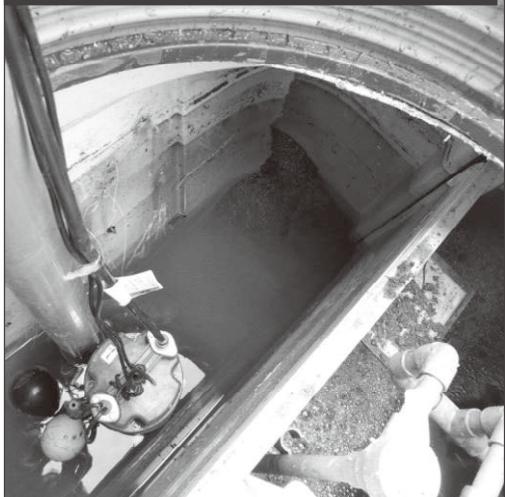
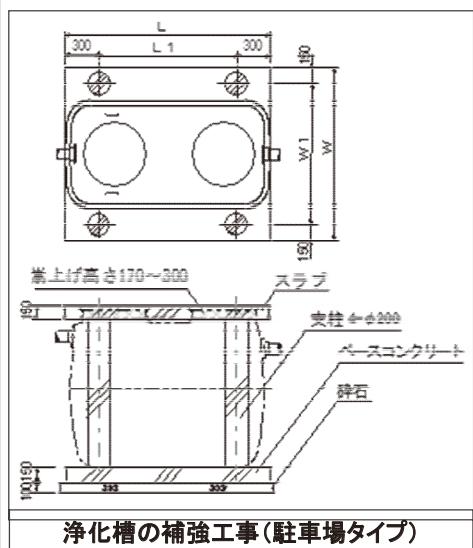
駐車上仕様の浄化槽における沈殿槽の破損

生物膜法の沈殿槽が破損したため、ここに放流ポンプを取り付け応急的に処理水を放流した(処理水が消毒されるように留意する)

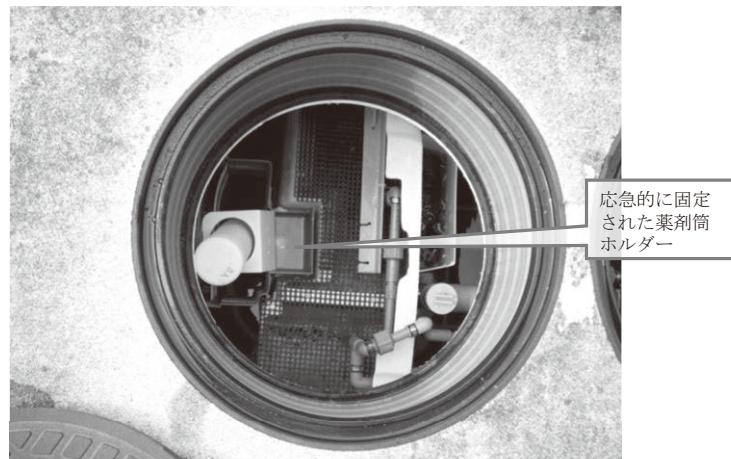
消毒機能不全 →薬剤筒を応急的に設置、固定し、消毒効果が認められた。

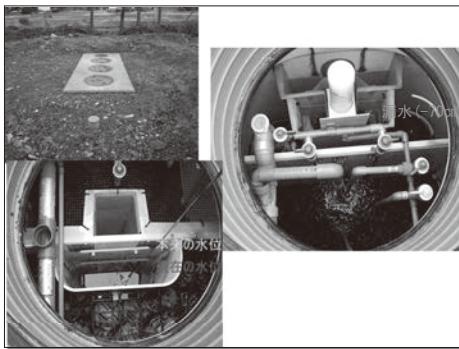
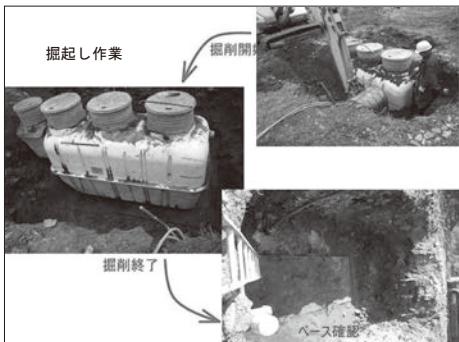
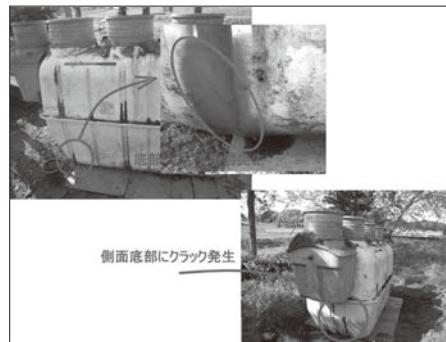
8

浄化槽本体底部に生じた亀裂による漏水のため掘起し修理・埋設を行なった例

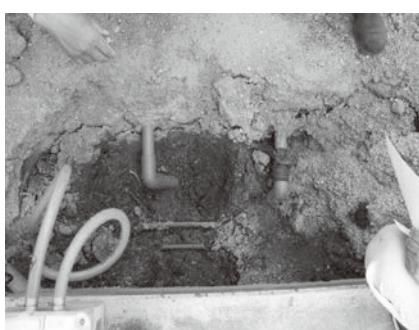
空気配管の破損による空気漏れ (槽外空気配管)

→ホースで応急的に接続措置した例

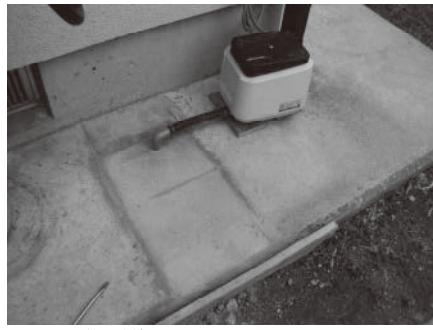
空気配管の破損(槽外空気配管)をホースで応急措置した例

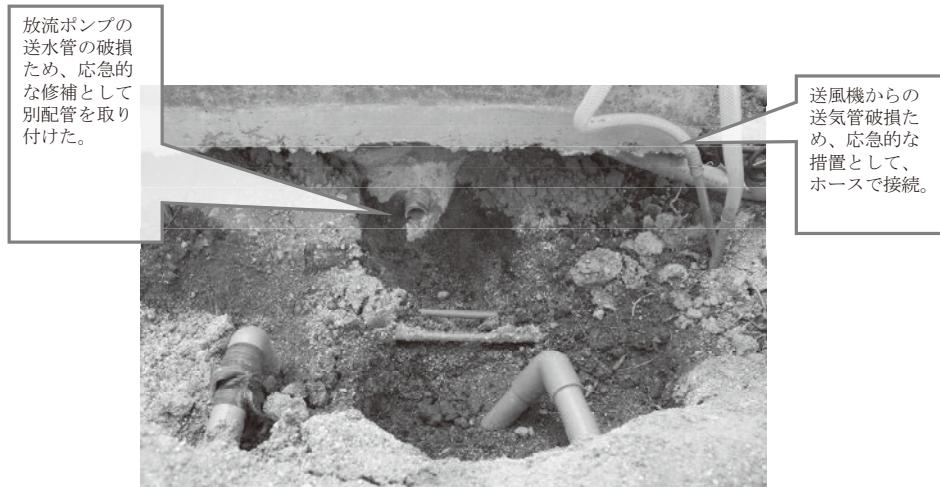
10

槽外空気配管の漏れ(破損、切断、など) →応急補修対応済みで、ばつ氣や循環機能が維持されていた。

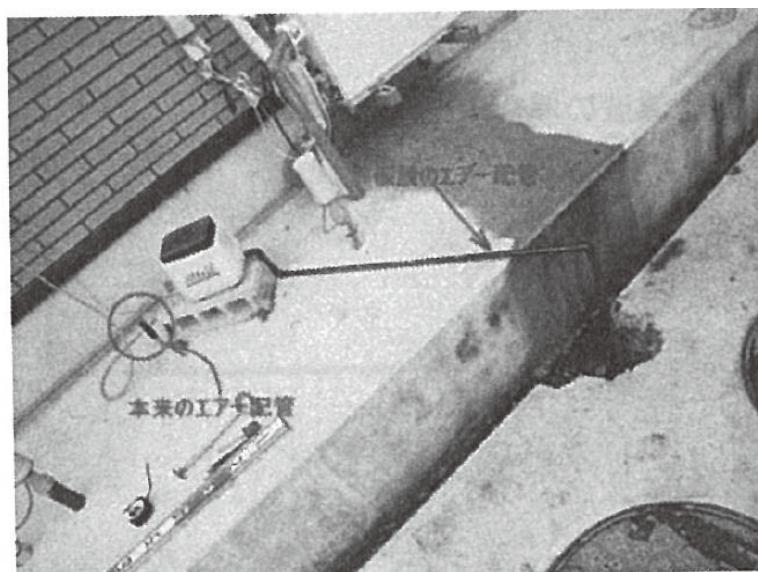
写真8 空気配管の応急修理

空気配管の破損

仮設の空気配管及び応急用送風機を設置した例

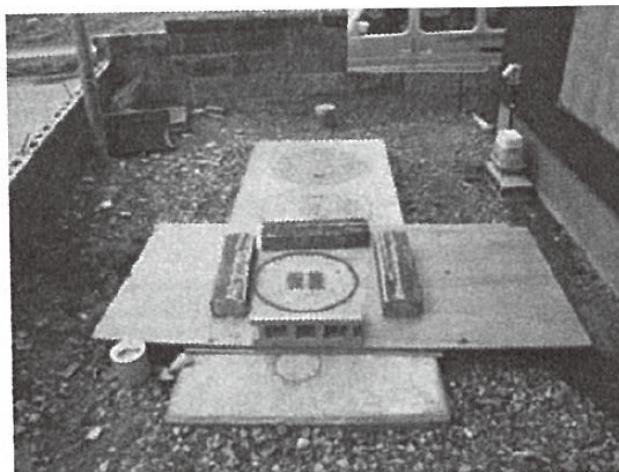
12

マンホール・点検口の破損・流出

仮蓋を設置した例

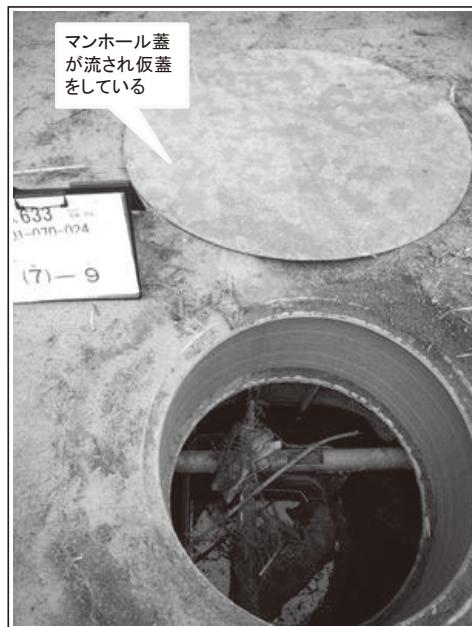
13

マンホール・点検口の破損・流出

仮蓋を設置した例

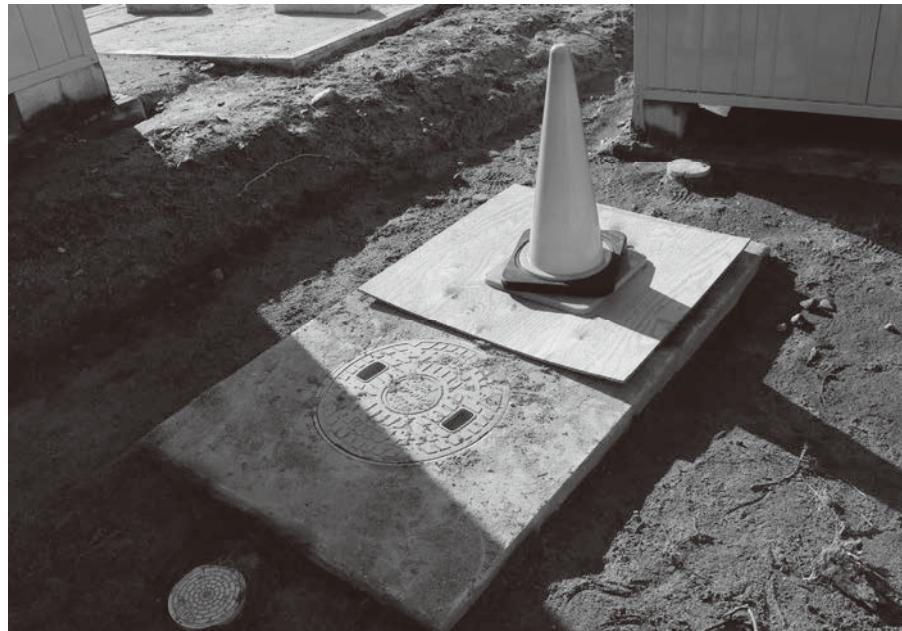
マンホールの流出

仮蓋の上に三角コーンを設置し安全を確保した例

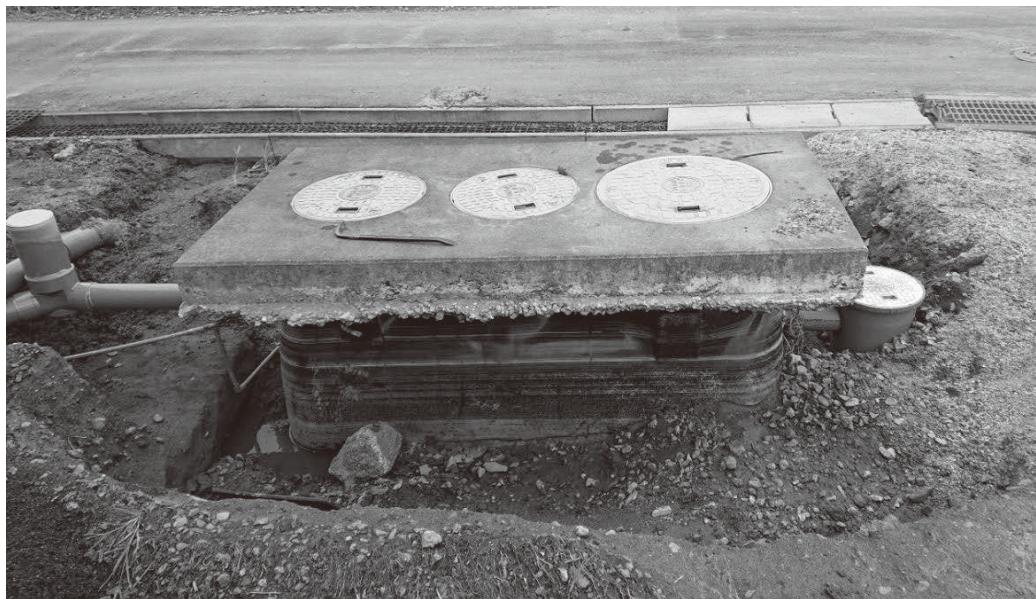
洪水により浄化槽が露出した例

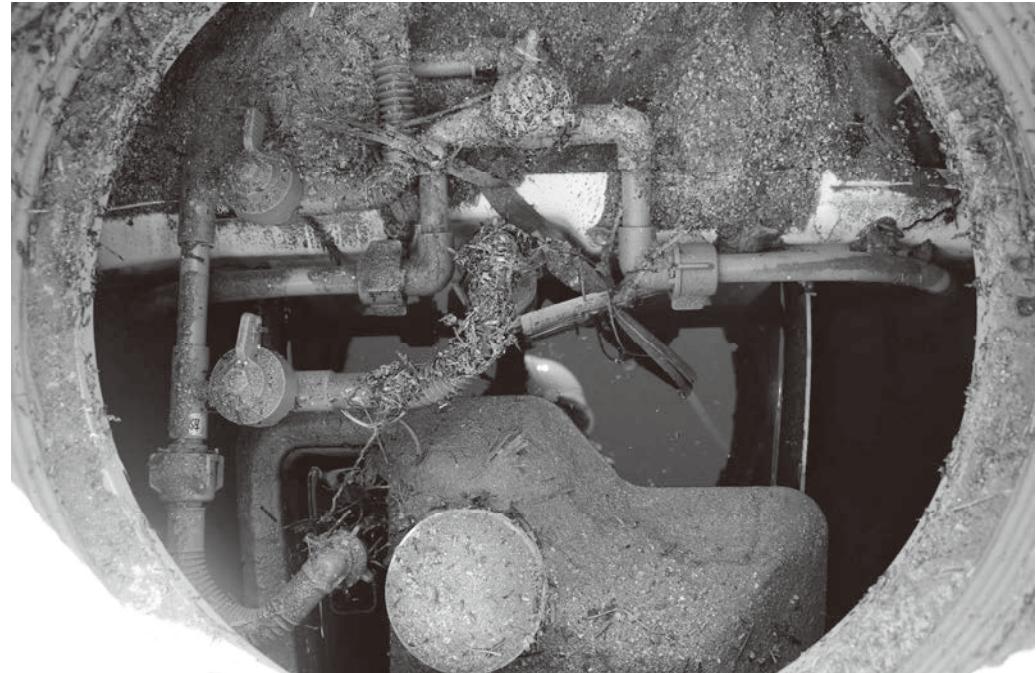
浄化槽内に土砂が流入した例
