東日本大震災における浄化槽の被害状況

H23.6.6 環境省

東日本大震災における応急処置の事例

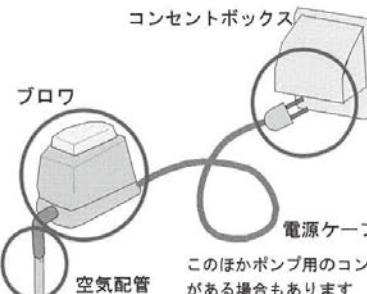
チェック2. 净化槽のプロワ

- コンセントボックス、プロワが水没した形跡がある
- コンセントが刺さっているのにプロワが動いていない
- 電源ケーブルが切れている
- プロワの作動音がいつもよりウルサイ
- 空気配管が外れていたり、壊れている

該当した項目があれば、ゴム手袋を装着しプロワのコンセントを抜いて、保守点検業者に連絡してください

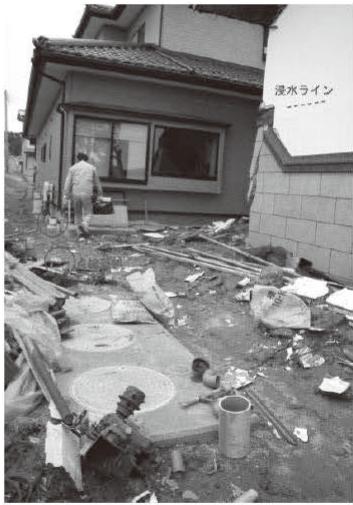
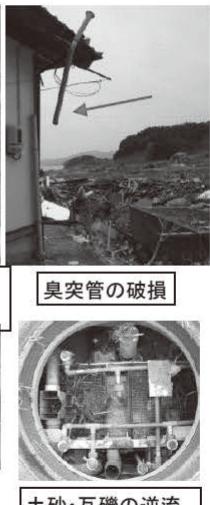
津波による被害

- ・地震被害のみ(内陸)の地域では、浄化槽周囲の著しい地盤の変化を生じた施設が多く、浄化槽本体及び流入管きよに被害が多かつた。
- ・津波被害を受けた地区的施設では、津波浸水のない地域に比べ送風機(ブロワ)に被害を多く受けた。また、津波による浄化槽への土砂の浸入が認められた施設があった。
- ・調査地域のうち「全損と判断される可能性が有る施設」の割合が高かつたのは「猪苗代町」で、「奥州市水沢区、前沢区、衣川区及び名取市、亘理町、岩沼市」では「全損と判断される可能性がある施設」はなかった。
