# 浄化槽行政に関する調査結果（概要）

〔 勧告日：令和6年2月9日 勧告先：環境省 〕

# 調査の背景・目的

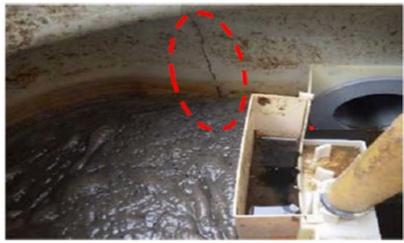
特定既存単独槽の例  
(漏水を伴う亀裂)

しかしながら、**老朽化が進み漏水等が確認された不適正な単独槽は年々増加**

※ 法定検査において浄化槽本体が破損・変形、漏水状態にあった単独槽は 5,102件（平成26年度）から7,154件（令和3年度）と約4割増加  
都道府県等では、このような単独槽について、**特定既存単独槽の判定が進んでおらず、上記制度が十分に活用されていない状況**
